Opatření ke snížení výskytu slévárenských vad na hlavové přírubě bloku motoru

Barbora Vaňková

Abstrakt:

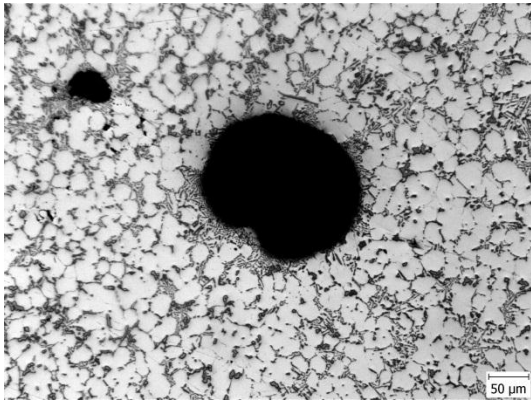
Nejčastějšími vadami vyskytujícími se na odlitku jsou plynové póry a mikrostaženiny. V praxi jsou obvykle tyto dvě odlišné vady označovány jednotným názvem "porezita". Jestliže má na porezitu větší podíl mechanismus vyloučení vodíkových bublin v důsledku změny rozpustnosti při tuhnutí odlitku, póry mají pravidelný kulový tvar (**Obr. 3**). Pokud má na vzniku porezity větší vliv mechanismus staženin, jsou dutiny tvarově členité a kopírují dendritickou strukturu odlitku (**Obr. 4**). V praxi se ve struktuře obvykle vyskytují tvary vad, které kombinují obě tyto varianty (**Obr. 5**). [3], [4]

Obr. 3 Plynové póry

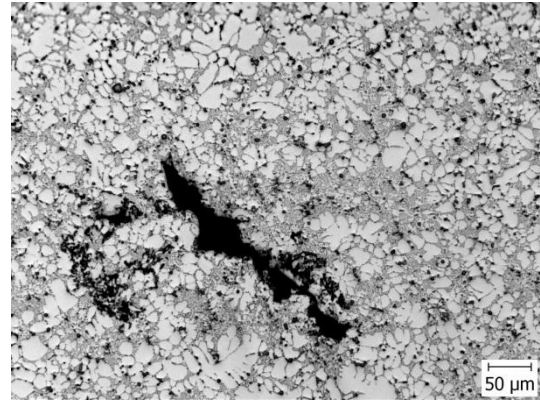
Obr. 4 Mikrostaženina

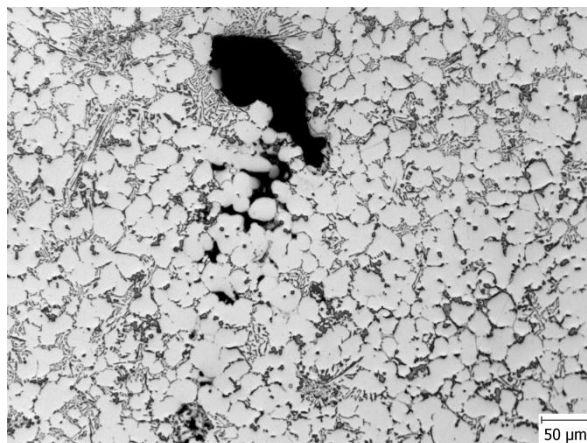
Obr. 5 Tvar vady v praxi

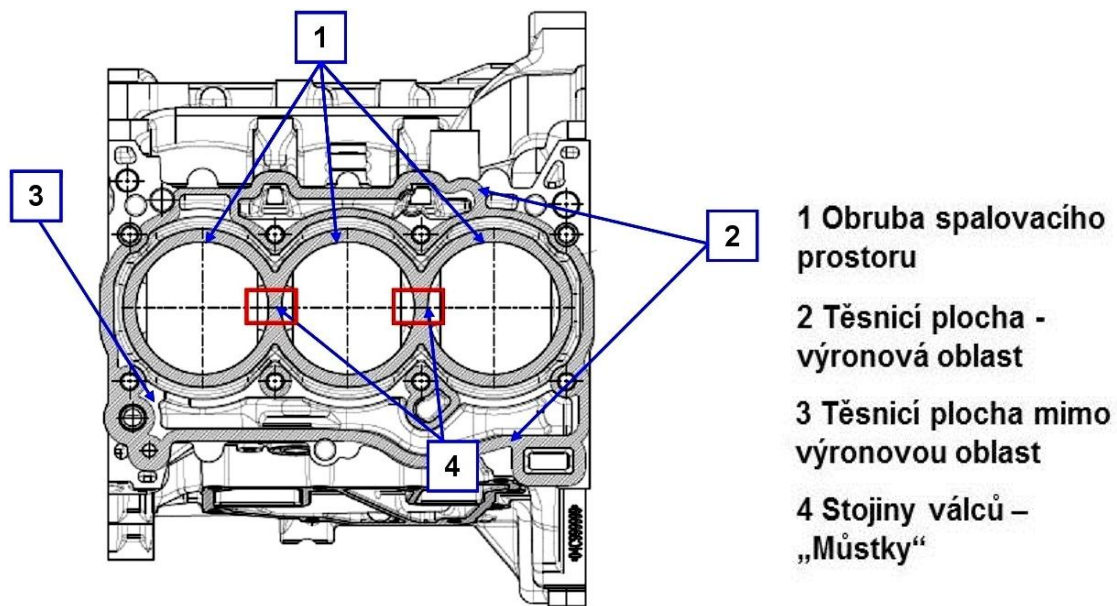
Obr. 6 Kritická místa na odlitku bloku motoru NSF

Odlitek nelze vyrobit bez porezity, proto je nutné technologii výroby nastavit tak, aby na obráběných plochách nebyl žádný výskyt viditelné porezity. Na **obr. 6** jsou zobrazena kritická místa na odlitku, která jsou přísně sledována z důvodu výskytu vad. Jedná se především o oblast stojiny válců, neboli „můstek“, kde se porezita smí vyskytovat pouze do průměru 0,6 mm. Jestliže je průměr póru větší, nesmí být v žádném případě zatmelen a díl je vyrazen z výroby. Hlavním důvodem je, že se jedná o těsnicí plochy. Nežádoucí porezita by nezajistila potřebnou těsnicí funkci mezi hlavovou přírubou, těsněním a hlavou válců. Plocha oblasti "můstek" je poměrně úzká vzhledem k mohutnosti celého bloku. Můstky se nacházejí na hlavové přírubě mezi jednotlivými válci. Proces spalování benzínu za vysokých teplot, který probíhá ve válcích je dalším důvodem, proč je můstek kritickým místem. Při zvýšené porezitě by mohlo dojít k propojení jednotlivých dutinek a při obrovském tepelném namáhání z obou stran válců by došlo ke vzniku nebezpečné trhliny.

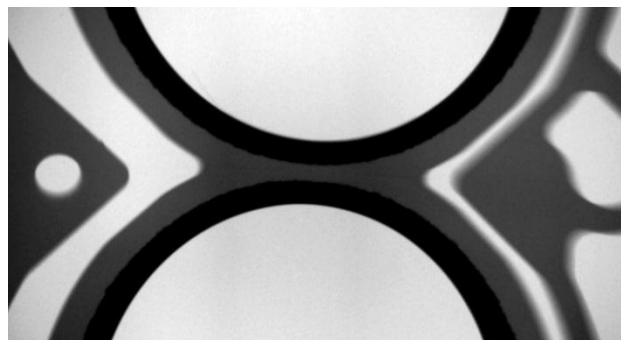
Obr. 7 Rentgenový snímek - oblast "můstku" mezi válci

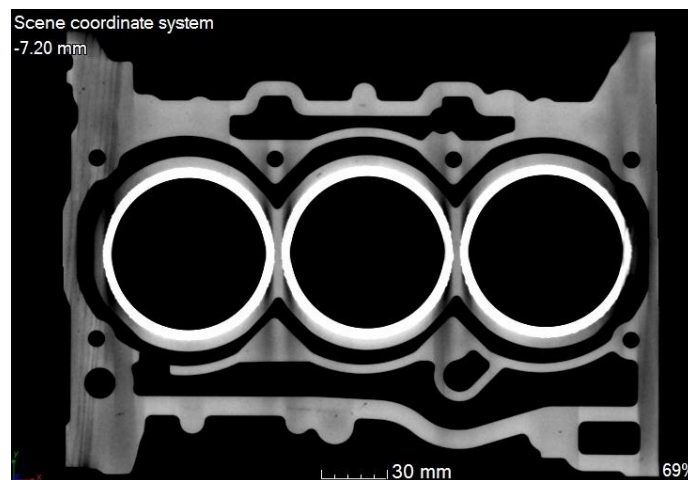
Obr. 8 CT snímek celé hlavové přírubby NSF bloku motoru

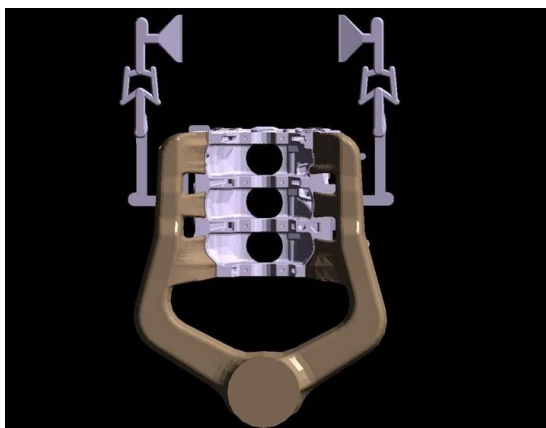
Obr. 9 Dvojvtokový systém

U odlitku bloku motoru NSF by se jednalo o změnu z dvojvtoku (**Obr. 9**) na jednovtok (**Obr. 10**).

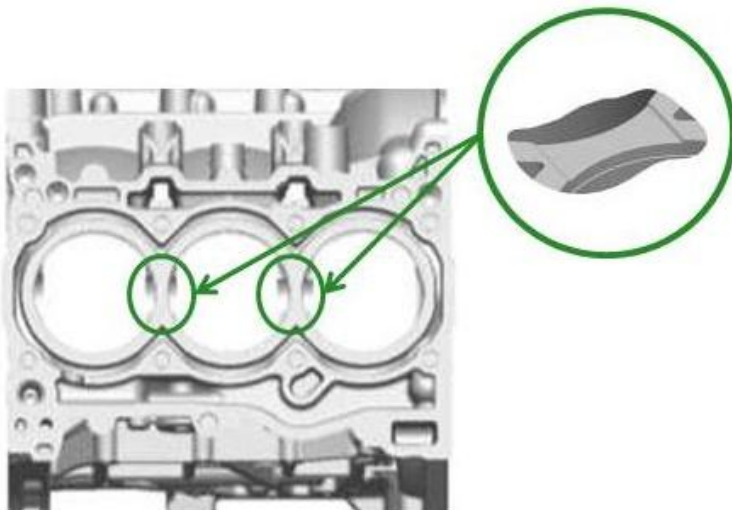
Obr. 13 Schéma snížení o 0,8 mm na "můstcích"

Cílem této zkoušky bylo „zatlačení“ vady (porezity) do materiálu odlitku pod úroveň finálně opracované plochy. Toto opatření bylo nejprve realizováno na jedné formě jako zkouška a pro velmi dobré výsledky bylo následně aplikováno na všech licích formách bloků motorů NSF. Realizací tohoto opatření bylo dosaženo výrazné zlepšení kvality, výskyt porezity na opracované ploše můstku mezi válci se snížil o cca 65 %.

11. 2 Snížení přídávku na obrábění o 0,8 mm na „můstcích“ hlavové příruby

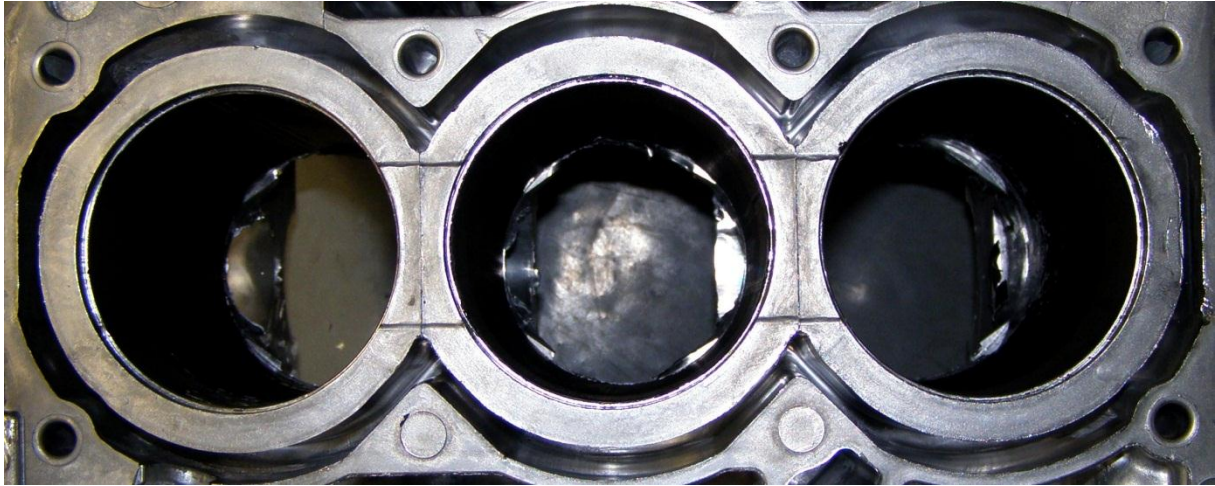
Obr. 15 Fotografie hlavové příruby surového odlitku a ukázka snížení o 0,8 mm na "mústcích"

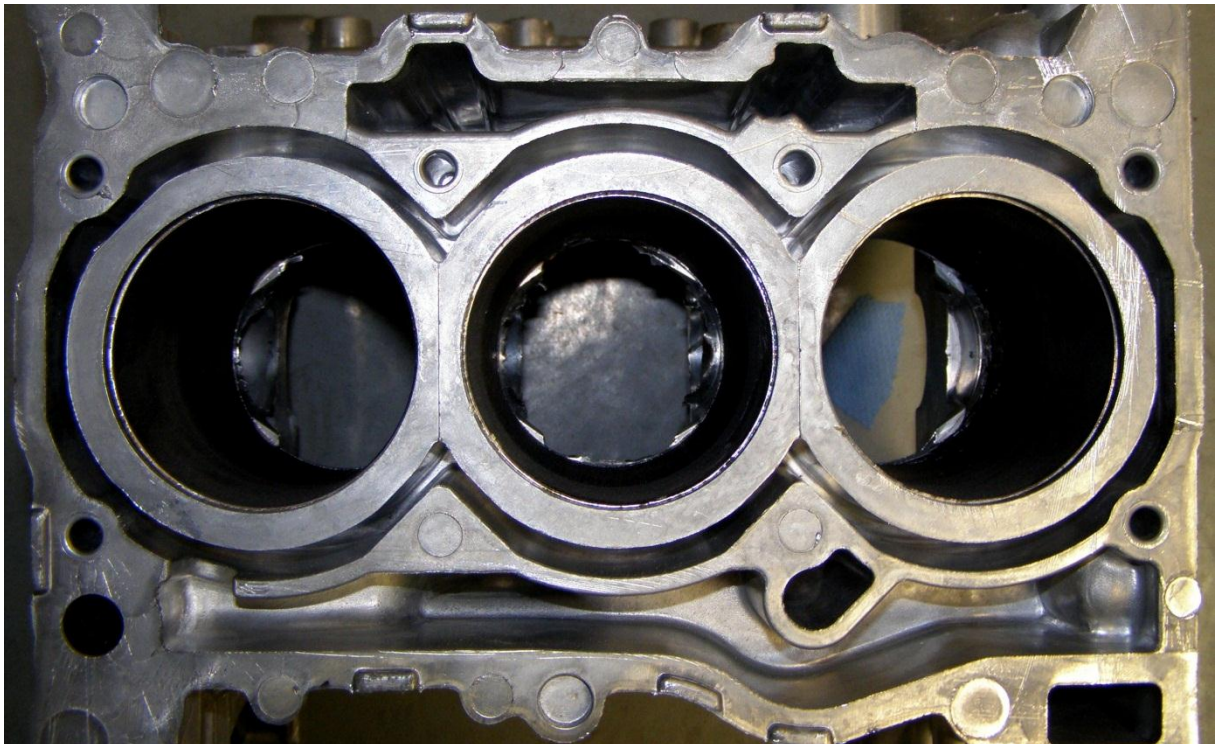
Na základě pozitivních výsledků u zkoušky č. 2 se sníženým přídávkem na opracování byla připravena další zkouška, kde byl přídavek na obrábění snížen na celé ploše hlavové příruby. Cílem této zkoušky bylo nejen snížit procento neshodných dílů z viny porezity přesahující povolené hodnoty, ale také snížení množství víceprací. Víceprací se rozumí opravy vad povrchu, kde katalog vad povoluje v jasně definovaných místech tmelení porezity v daných velikostech. Výsledky všech tří zkoušek dále popisují v závěru.

Obr. 16 Ukázka snížení přídávku na obrábění na surovém odlitku o 0,8 mm na celé ploše hlavové příruby

11. 3 Snížení přídávku na obrábění o 0,8 mm na celé ploše hlavové příruby
