# **Analýza ztráty stability sendvičových kompozitních panelů při zatížení tlakem**

Ing. Jaromír Kučera, Ústav letadlové techniky, FS ČVUT v Praze

## **Abstrakt**

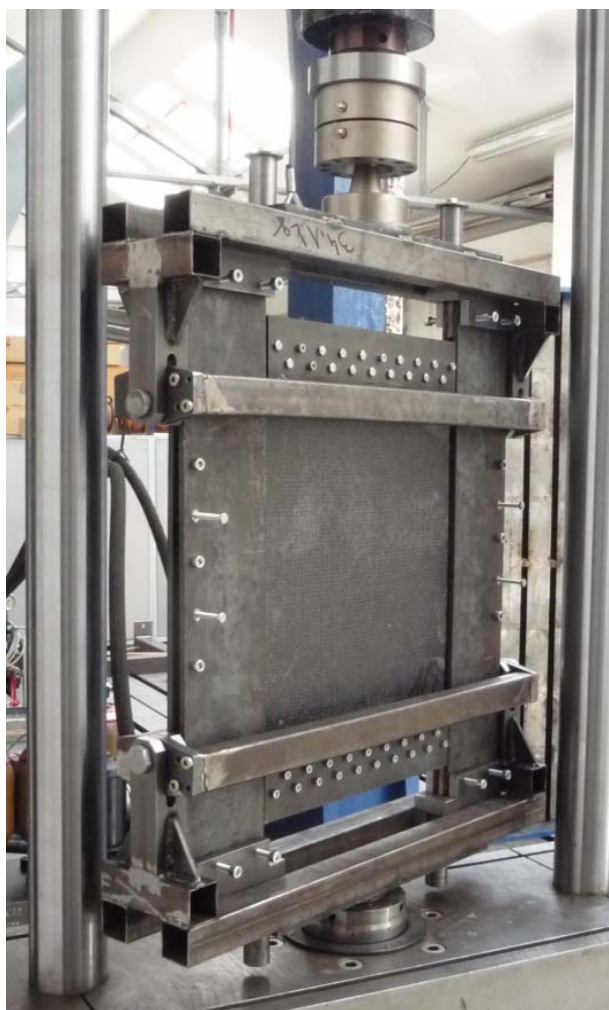
**Obr. 6** - Přípravek v zatěžovacím stroji

Zkoušky byly provedeny v laboratoři Odboru letadel na zatěžovacím stroji ZUZ 200 od firmy Inova. Pro zavedení sil do vzorku byl navržen zkušební přípravek (Obr. 5, Obr. 6). Přípravek zajišťoval otočné uložení přírub na horní a dolní (vyztužené) straně. Konstrukce uložení bočních (nevztužených) stran byla realizována jako kluzná ve směru zatěžující síly. Přípravek umožňuje variabilitu v tom, že toto uložení může být buď vetknuté nebo otočné v ose kolmém na osu zatěžující síly.

Zatěžující síla, která byla zaváděna pomocí příruby přes horní ráhno přípravku, se do zkušebního vzorku přenášela přírubovým spojem. Během experimentu byla snímána a zaznamenávána zatěžující síla a deformace zkušebního vzorku.

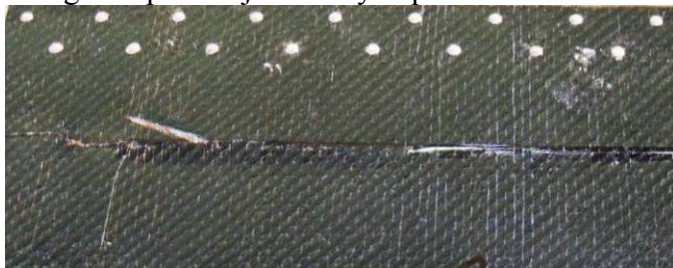
*Obr. 8 - Panel 1*

Fotografie poruch jednotlivých panelů

Diskutabilní se ukázal vliv rohů panelů. V rozích dochází ke střetu uložení a i přes úpravy tvaru rohů zde vzniká koncentrátor napětí. Na tuto skutečnost ukazuje to, že u většiny panelů byly poruchy iniciovány nebo alespoň ovlivněny právě kouty.

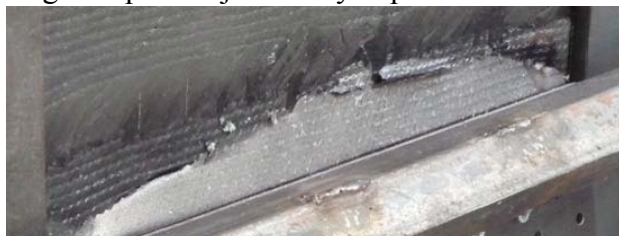
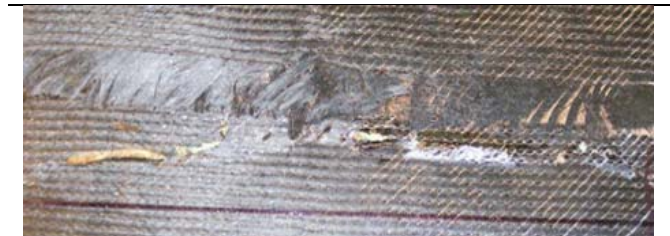
*Obr. 13 - Panel 6*

Fotografie poruch jednotlivých panelů
